Перечень СИЗ для водителей, обязательных к ношению на территории АО «ВМЗ»

Требования, предъявляемые к состоянию прицепа для погрузки трубами

Иллюстрация причин недопуска полуприцепов для погрузки трубами (1 из 2)

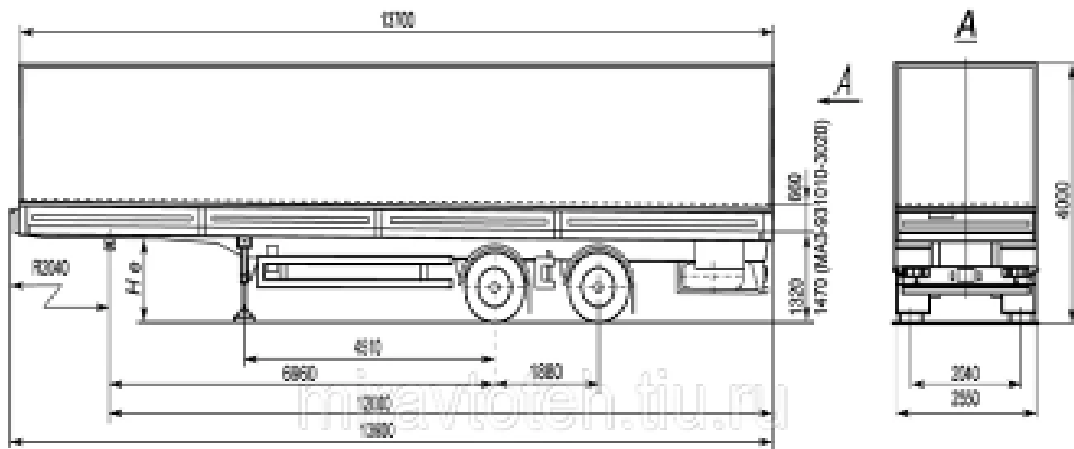
Высота борта менее 0,7 м

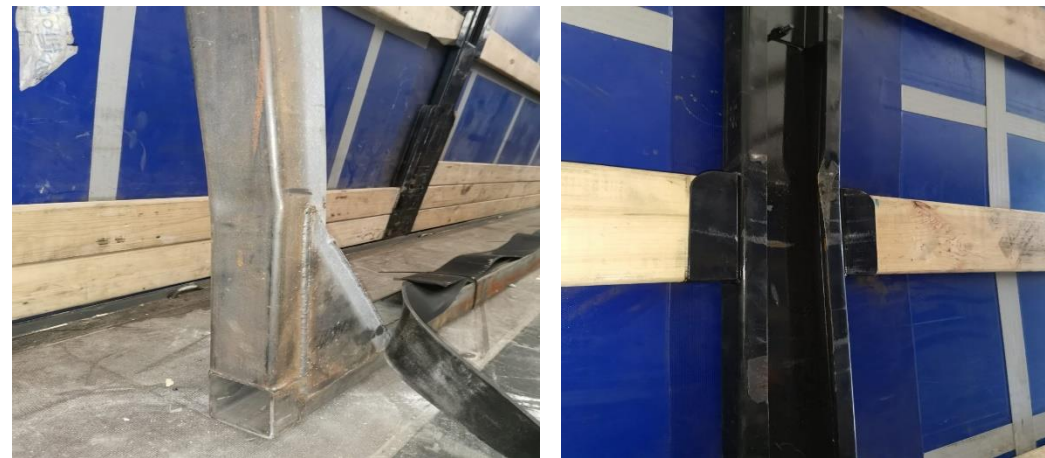
Повреждённые коники

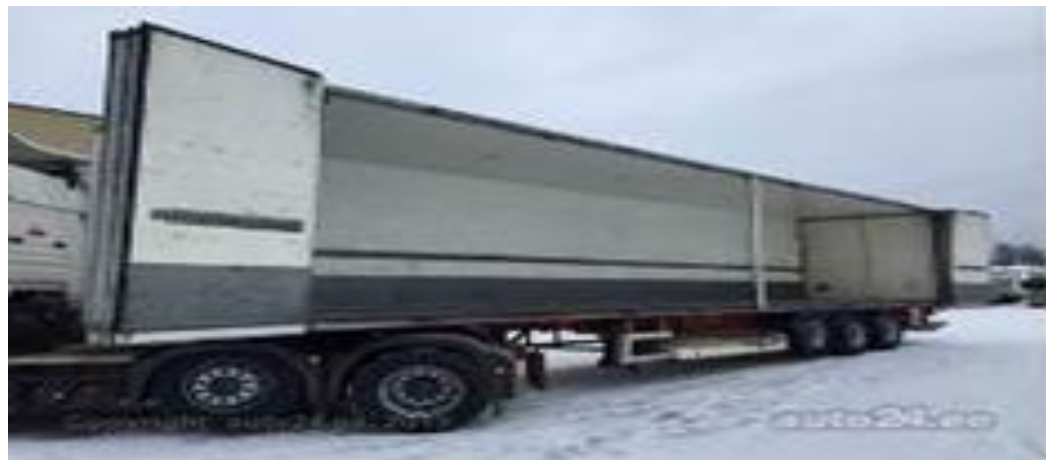
Отсутствует возможность верхней загрузки

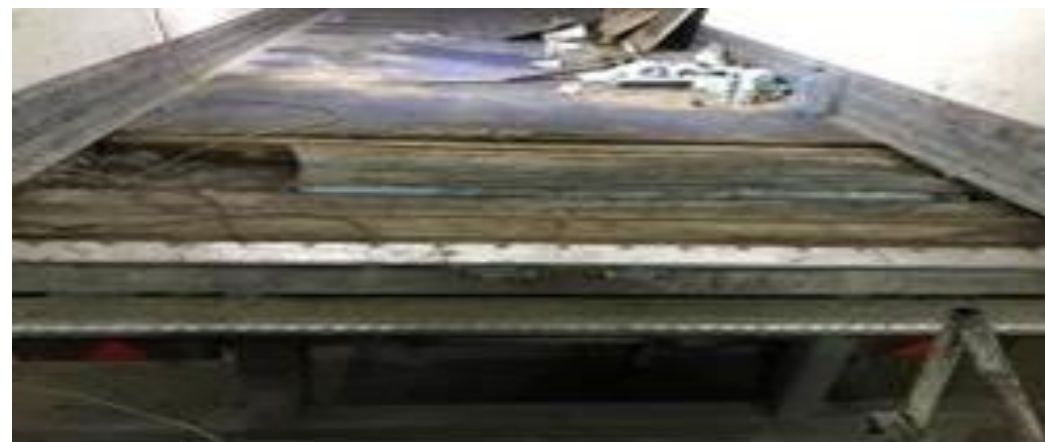
Деформированное напольное покрытие

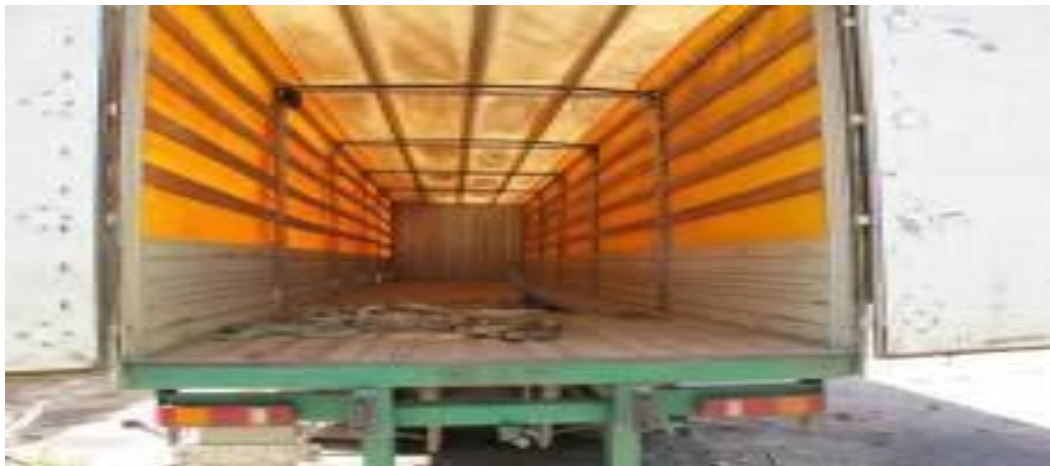
Наличие посторонних грузов в полуприцепе

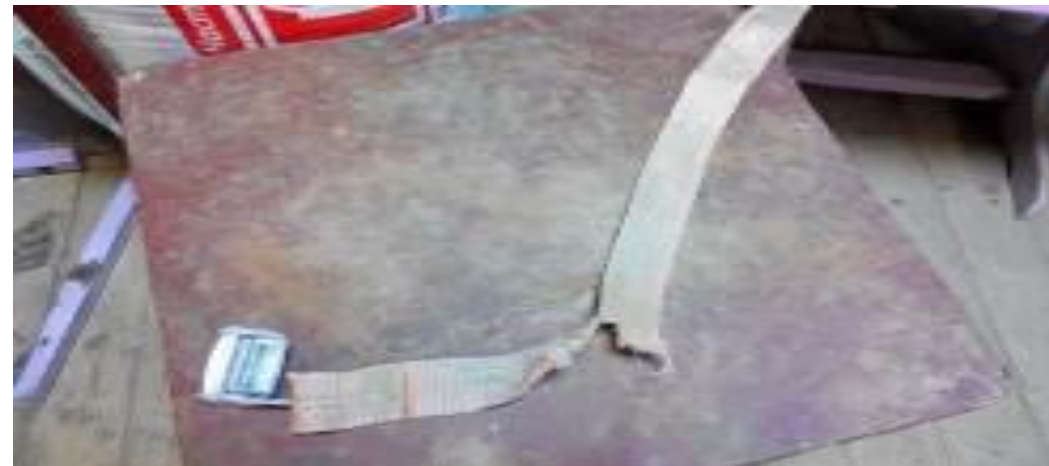
Неисправные стяжные ремни

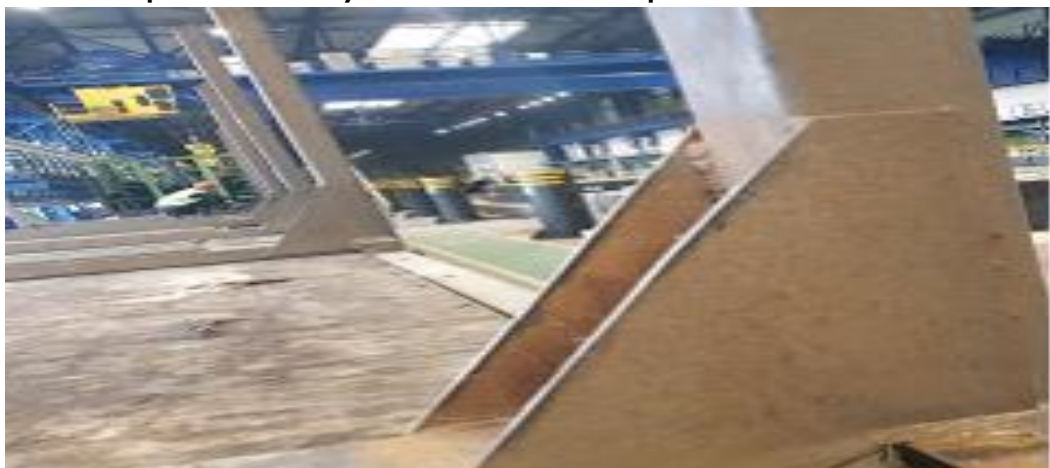
Наличие сварных конструкций коника, препятствующих его обрешиванию

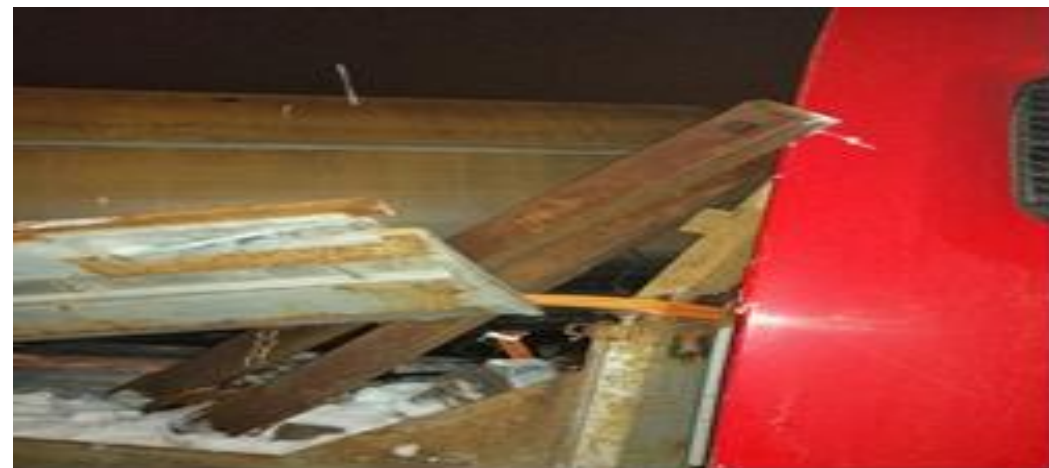
Конструкция коников допускает их опрокидывание
